79 VIGO

CATÁLOGO DE BENS DE VALOR CULTURAL NO LITORAL

79_001
CÓDIGO INVENTARIO

FÁBRICA DE CONSERVAS VIRCI
DENOMINACIÓN

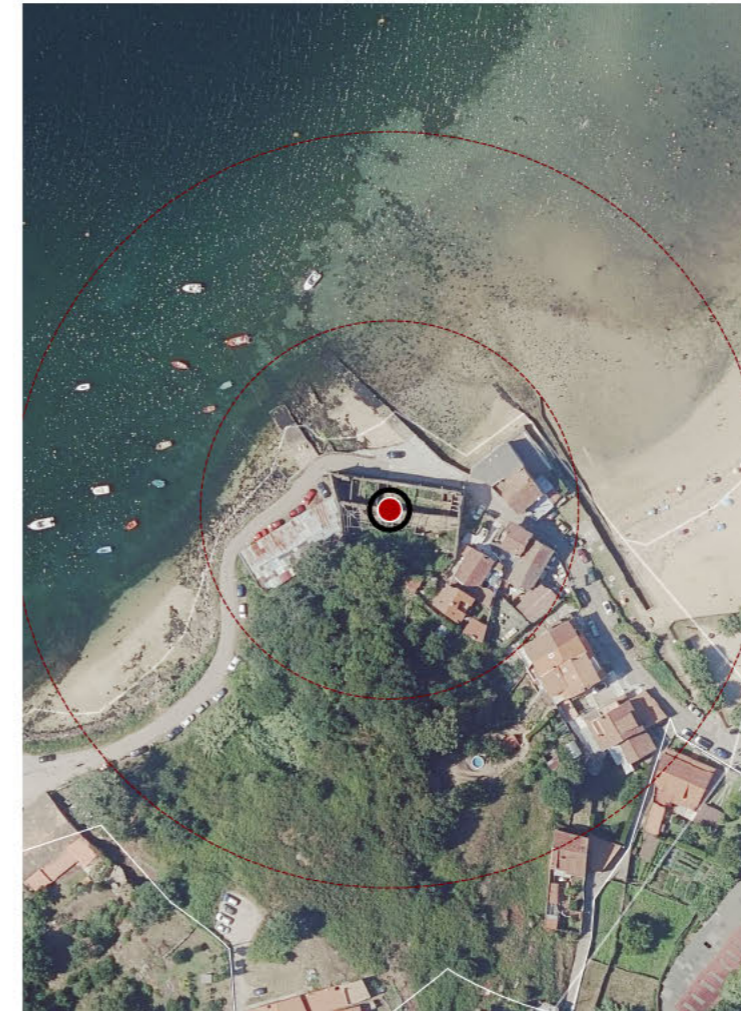
IMAXES

Edificación en ruína, de planta rectangular, muros de cachotería e sillería de granito, ocas regulares e cuberta desaparecida. Mantén fachadas principais e laterais, con reforzos estruturais recentes para evitar colapsos.

Ocupa unha franxa litoral de contacto directo co mar, con rampla pétreo de acceso ás augas. A parcela está parcialmente urbanizada, carece de instalacións activas, mais conserva trazas do sistema industrial orixinal.

Debe poñerse en valor a memoria industrial conserveira, a súa implantación litoral, así como a posibilidade de rehabilitación mantendo a volumetría e os materiais pétreos orixinais.

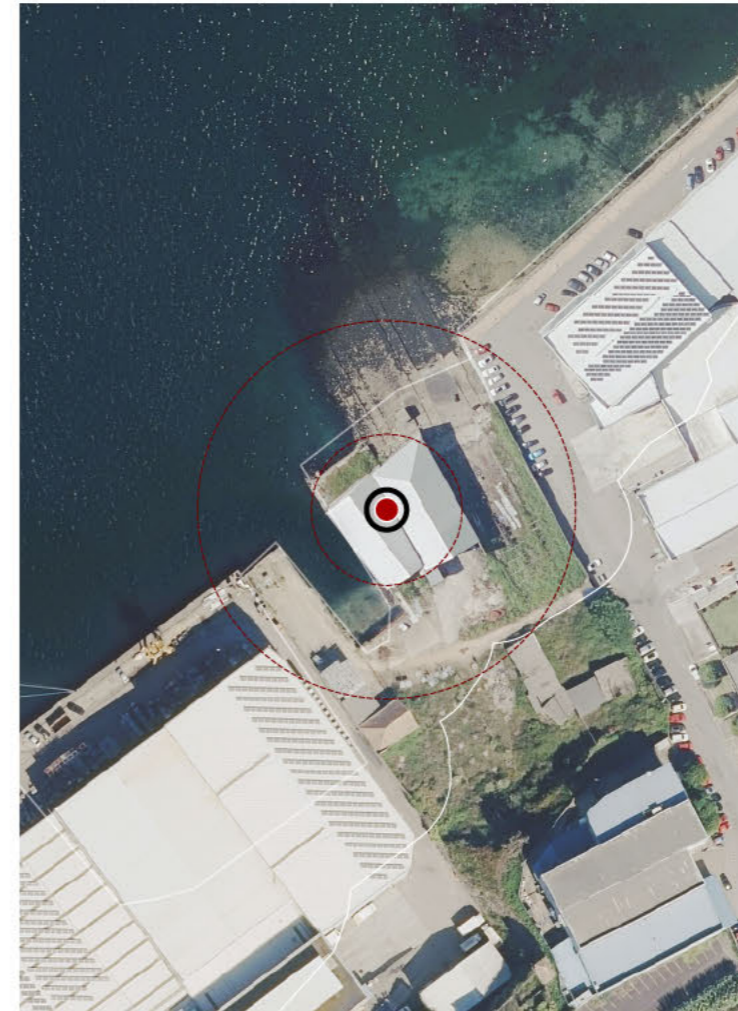
IMAXES

Edificación de planta rectangular, muros de perpiaño de granito e cuberta a dúas augas en chapa metálica. Presenta ocos verticais regulares e peches metálicos e de madeira.

Aséntase nunha franxa litoral vinculada ao porto de Vigo. A parcela conserva o carácter industrial orixinal e carece de alteracións significativas que comprometan a súa lectura.

Debe resaltarse a súa tipoloxía singular, a boa conservación, e a súa relación coa tradición naval artesanal.

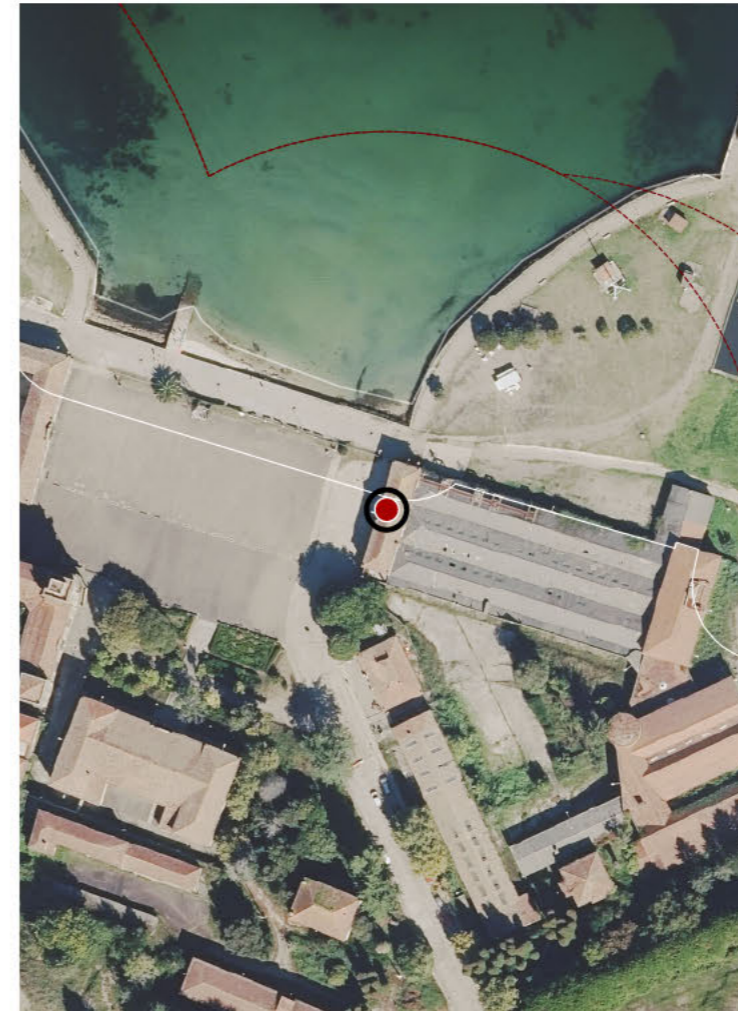
IMAXES

Inmable de dúas plantas en sillería granítica, cuberta a catro augas e fachada principal con pórtico de tres arcos e balcóns superiores. Mantén frontón central con escudo e pináculos.

Ocupa unha parcela litoral inserida no antigo recinto da ETEA, cunha superficie pavimentada e libre de construcións auxiliares. Acceso rodado e peonil dende a praza de beiramar, integrándose no sistema viario interno do ámbito.

Cómpre salientar a súa arquitectura de representación, o pórtico e o frontón heráldico, a súa calidade construtiva, a súa integración no conxunto da ETEA e o potencial para acoller novos usos.

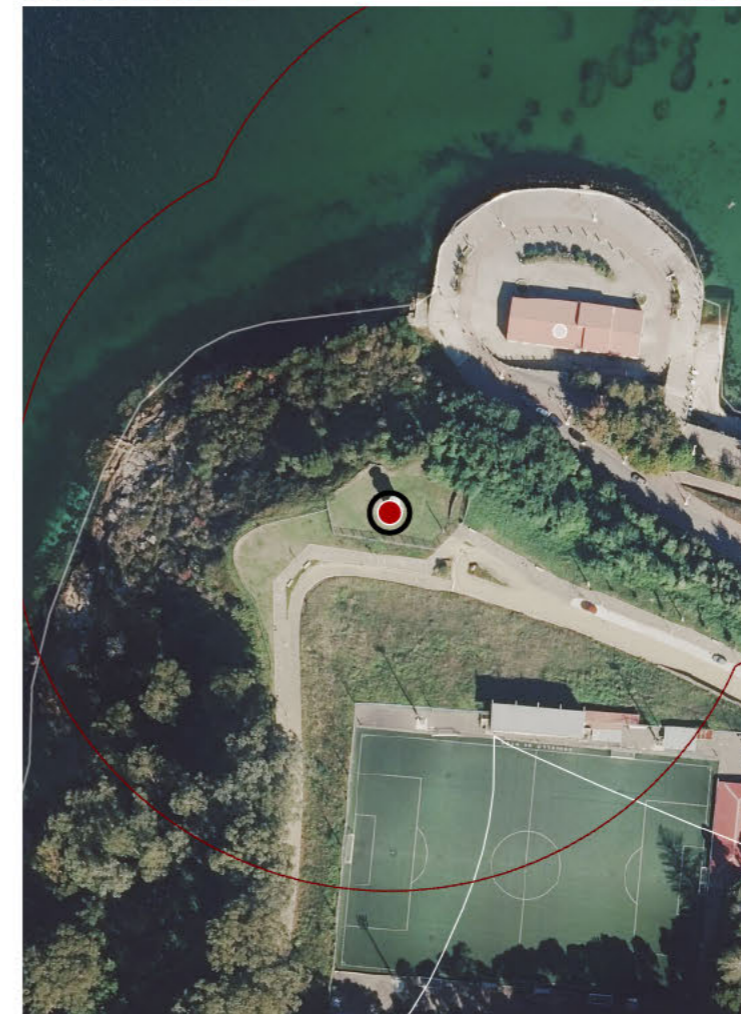
IMAXES

Torre cilíndrica de formigón e perpiaño revestida con azulexo branco, coroada por lanterna metálica acristalada. Dispón de miradoiro circular con antepeito de forxa.

Aséntase sobre unha parcela litoral de dominio público marítimo-terrestre, delimitada por peche metálico perimetral. A superficie inmediata, de carácter diáfano, serve de apoio á instalación.

Debe salientarse a súa continuidade funcional como faro activo, a súa arquitectura, a súa integración paisaxística na ría e o valor simbólico como referencia marítima.

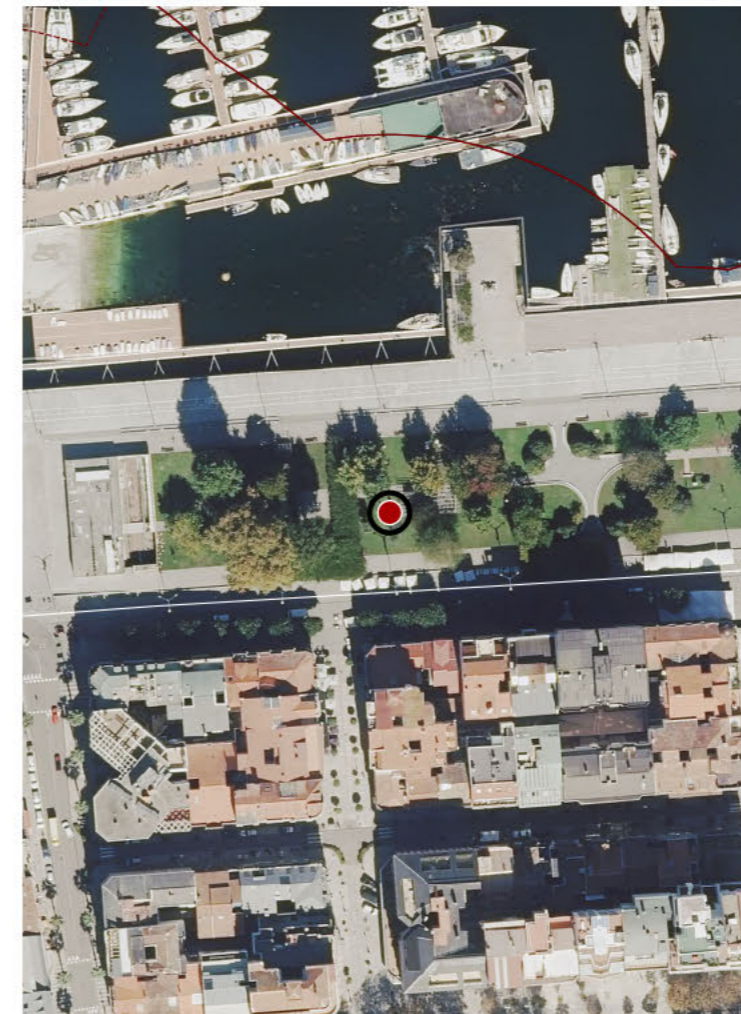
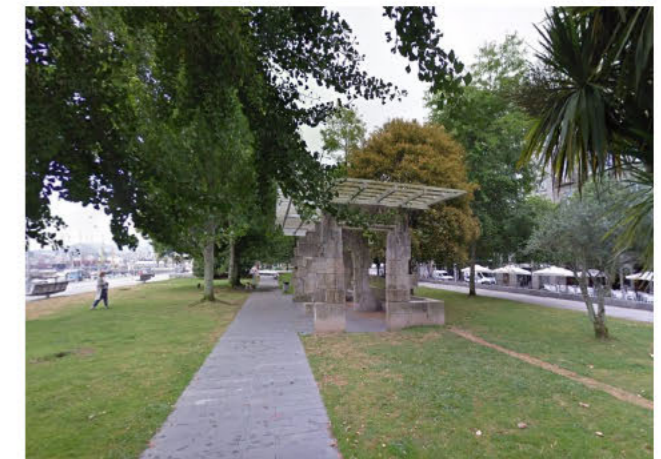
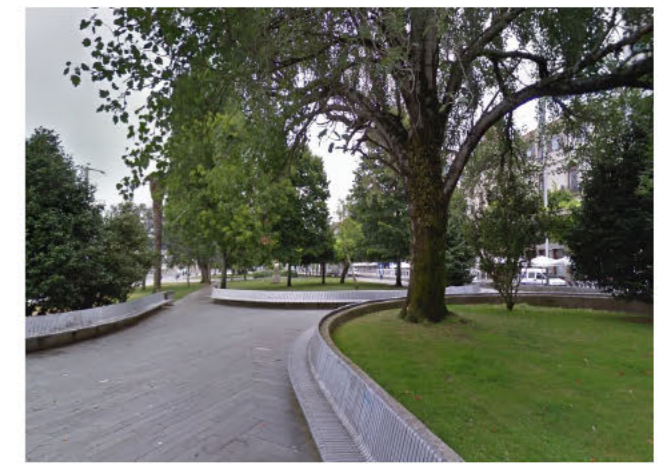
IMAXES

Espazo axardinado. Combina zonas verdes e arboradas con espazos pavimentados e mobiliario urbano.

Predio lineal de xeometría irregular, integrada no eixo urbano costeiro. Relación directa co paseo marítimo. Continuidad espacial con outras áreas verdes do centro histórico de Vigo.

Entorno urbano, de alta densidade edificatoria e relevancia histórica. Boa accesibilidade e integración visual co porto e o ensanche. Función de transición entre cidade e litoral.

Cómpre salientar o trazado paisaxístico e o arborado consolidado. Así mesmo, a súa integración paisaxística como elemento de transición entre a cidade e o litoral.

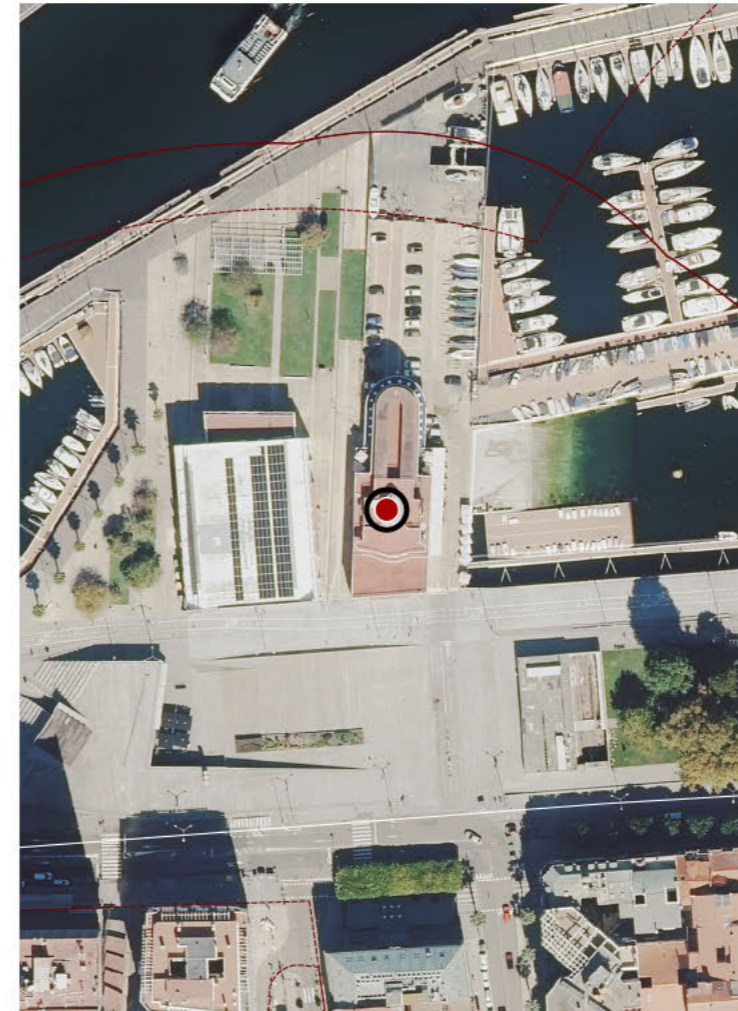
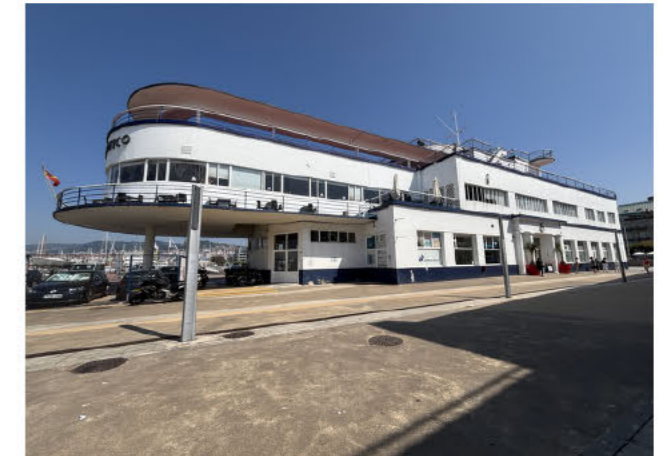
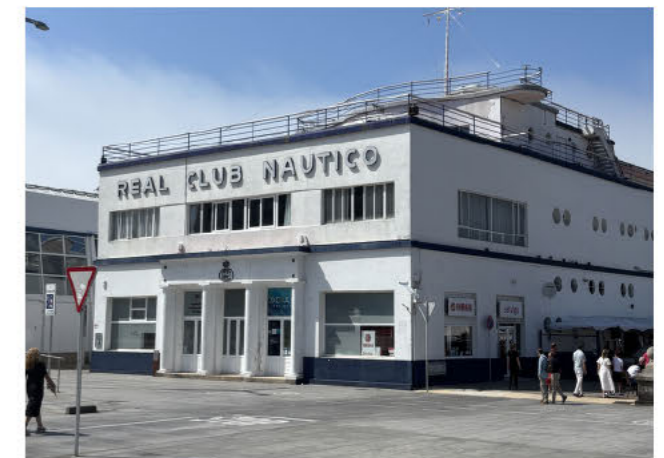
IMAXES

Atópase no centro urbano, formando parte da fachada marítima de Vigo. O entorno combina espazos públicos abertos, portos deportivos e edificios institucionais, xerando unha imaxe urbana representativa e dinámica.

Debe poñerse en valor a súa linguaxe racionalista, a evocación náutica de transatlántico, os ocos circulares, terrazas e ventanais, así como a súa significación cultural como símbolo marítimo-deportivo da cidade de Vigo.

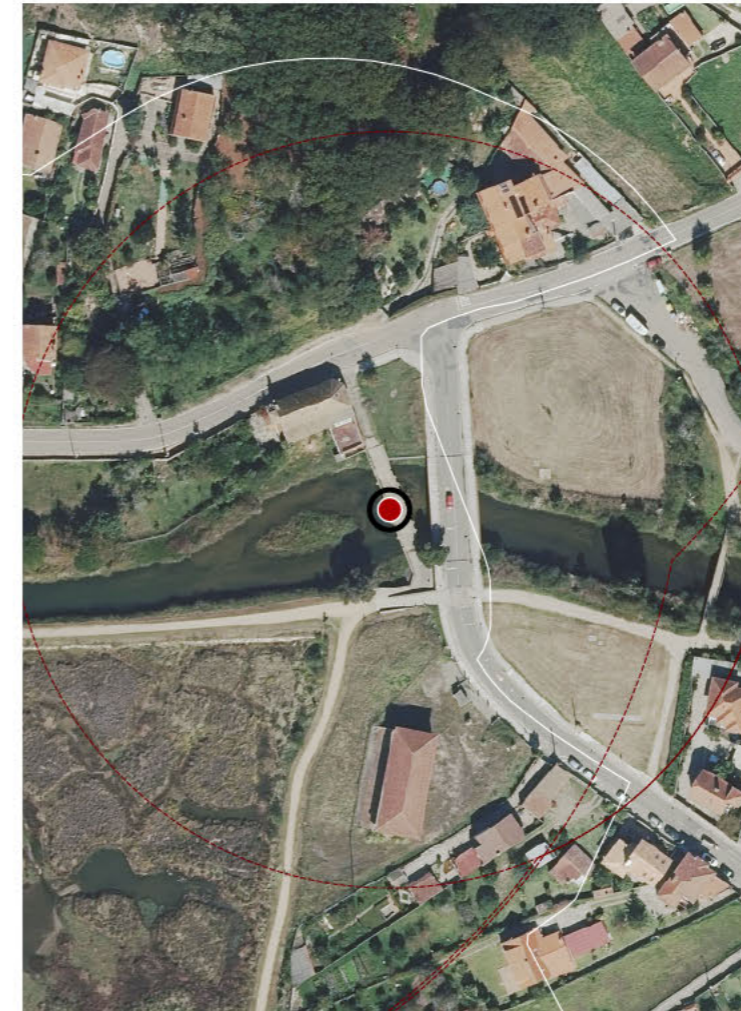
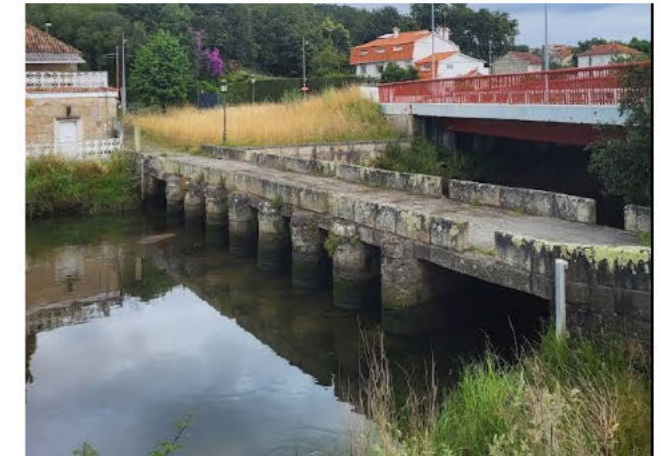
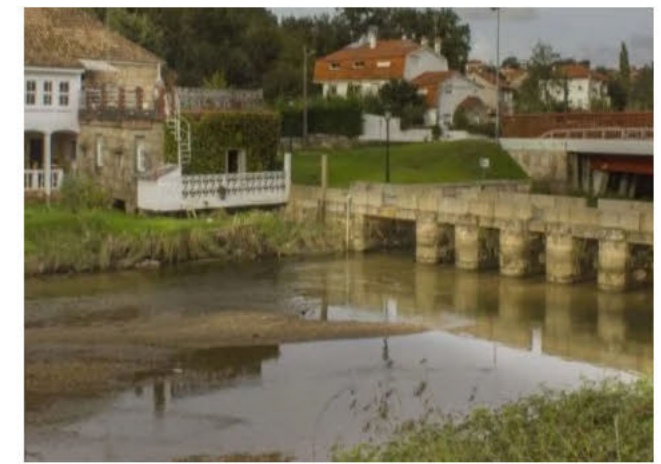
IMAXES

Ponte reconstruída na década de 1930, por iniciativa de empresarios ligados ao turismo, coa fin de unir o apeadoiro do tranvía de Muíños co areal de Samil. Trátase dunha estrutura pétreo apoiada en oito piares de sección circular. A súa execución amosa técnicas tradicionais de cantería combinadas con criterios de funcionalidade moderna, constituindo un exemplo representativo das obras públicas locais de primeira metade do século XX.

Estrutura pétreo apoiada en oito piares de sección circular.

A ponte sitúase nun ámbito fluvial aberto, sobre o curso do Lagares. A parcela abrangue a contorna inmediata da estrutura e os accesos viarios, configurando un espazo lineal de tránsito peonil e rodado integrado na rede local.

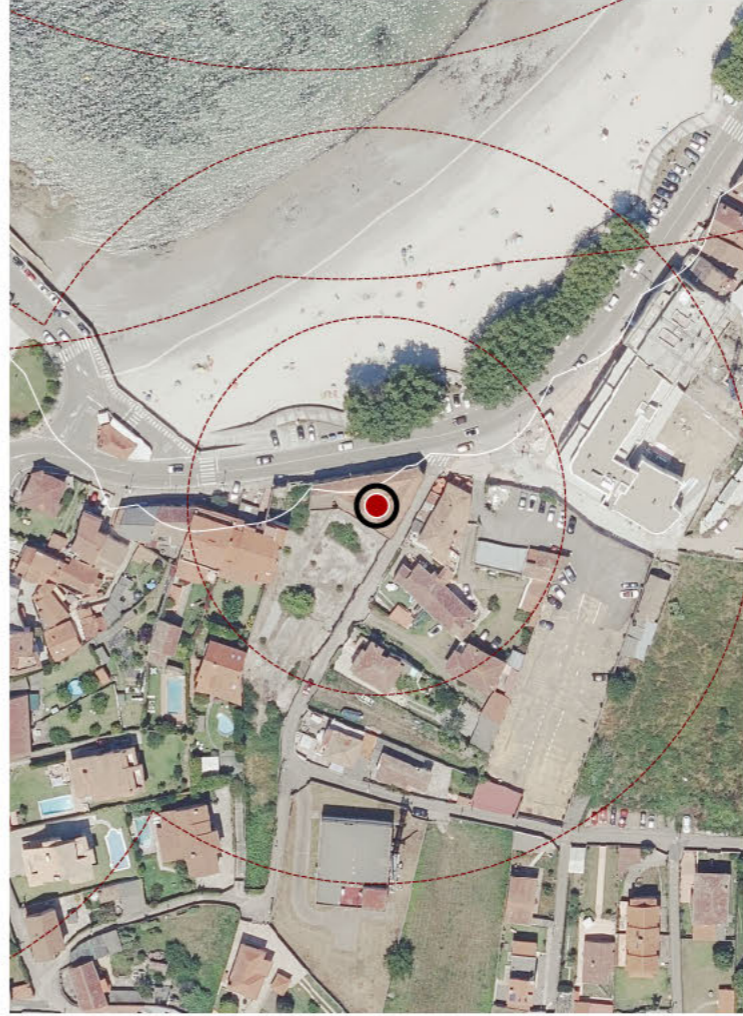
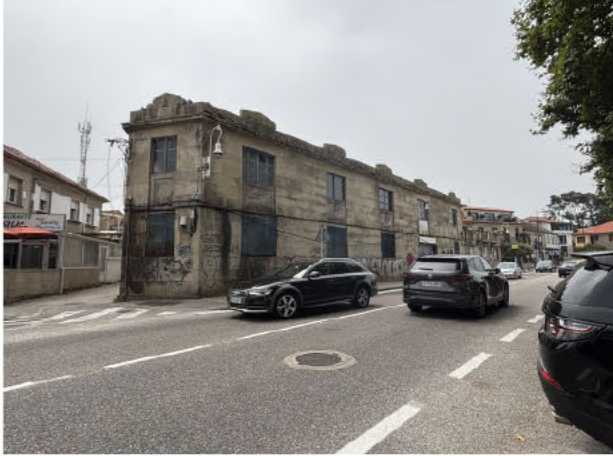
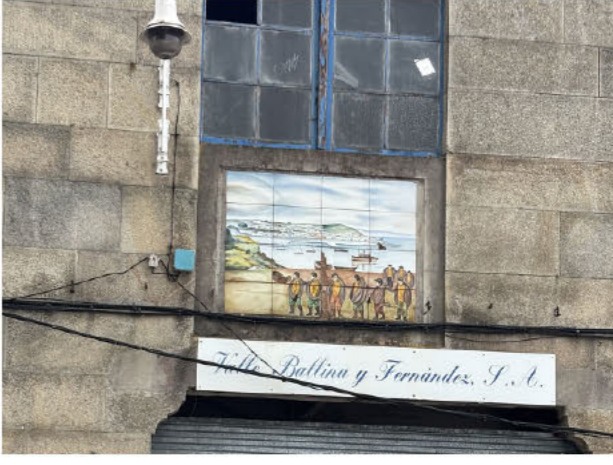
IMAXES

Construción industrial de dúas plantas en granito, con fachada simétrica, ocos verticais e remate en ameas. Inclúe oficinas e vivenda. Presenta deterioros visibles pero conserva grande valor tipolóxico.

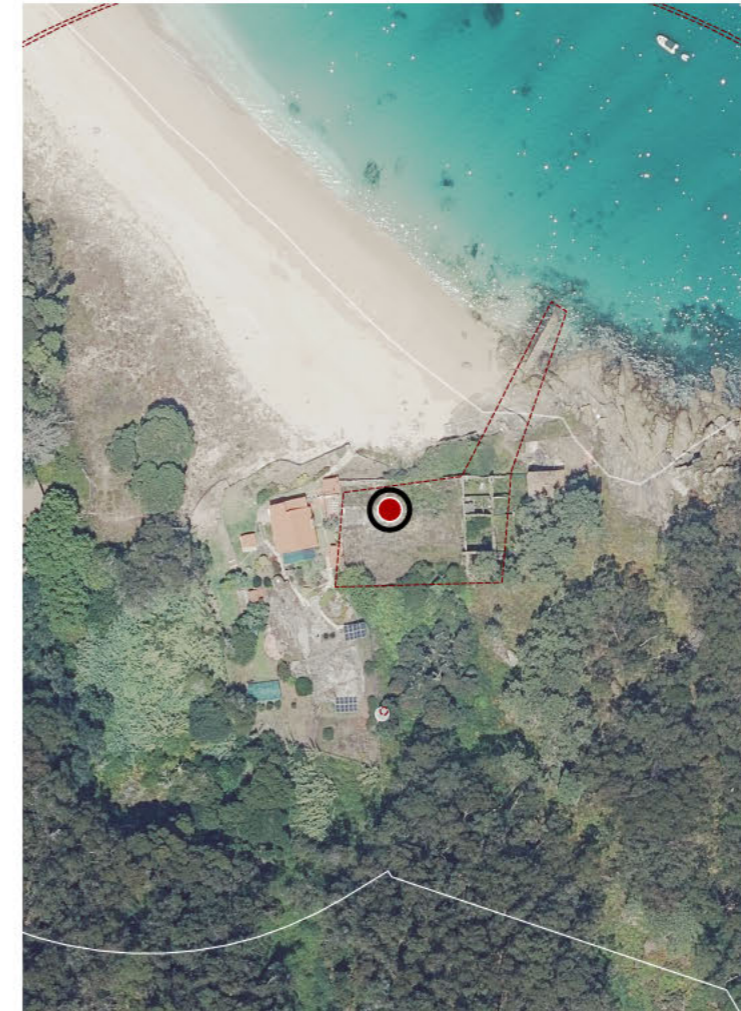
IMAXES

Situada na Illa Sur do arquipélago das Cíes, constitúe un relevante testemuño da arquitectura industrial conserveira do século XIX. Erguida con perpiños de granito, presenta planta rectangular e restos de dúas alturas, salvo nun sector onde a edificación era dun só nivel. O conxunto incluía oito estancias diferenciadas, un amplo patio empedrado con tanques, canles e pilóns para o procesado, así como una rede de canalizacións realizadas en granito que abastecían de auga a instalación. Acompañábao un peirao, do que hoxe só se conservan tramos parciais. O estado de conservación é moi deficiente, con estruturas arruinadas e perda de cubertas. Conserva un enorme valor patrimonial, ambiental e etnolóxico como parte da memoria industrial.

Restos dunha fábrica de salgadura, en granito, con planta rectangular e dous niveis parciais. Inclúe oito estancias, patio con tanques e rede de canalizacións de auga. Hoxe sen uso e en estado moi deficiente de conservación.

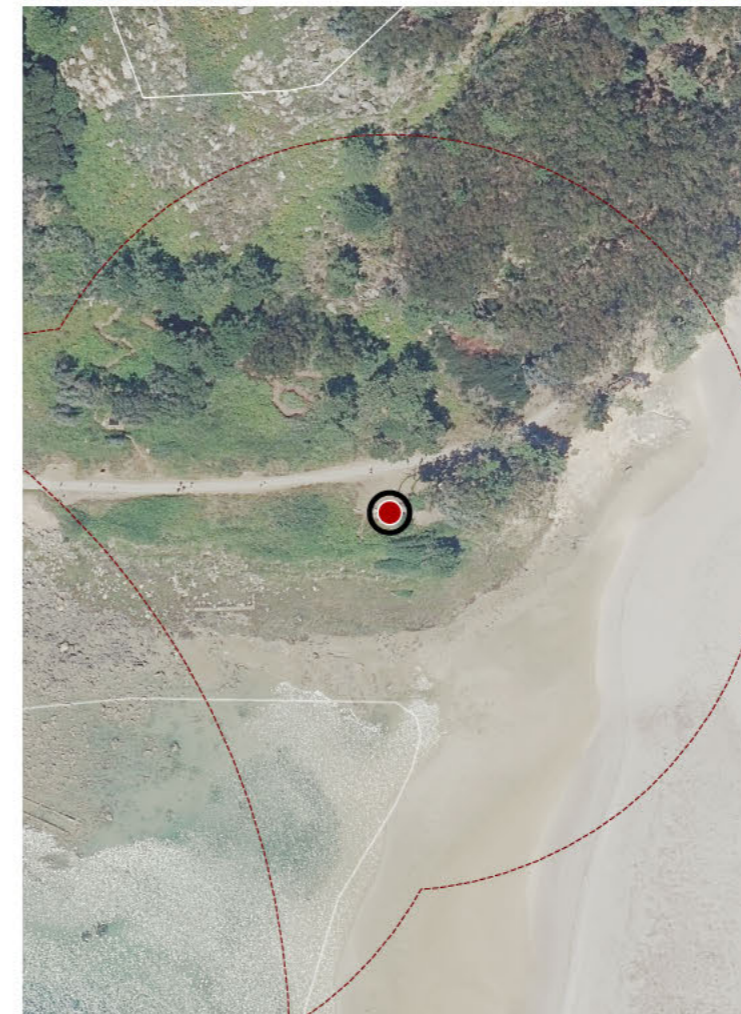
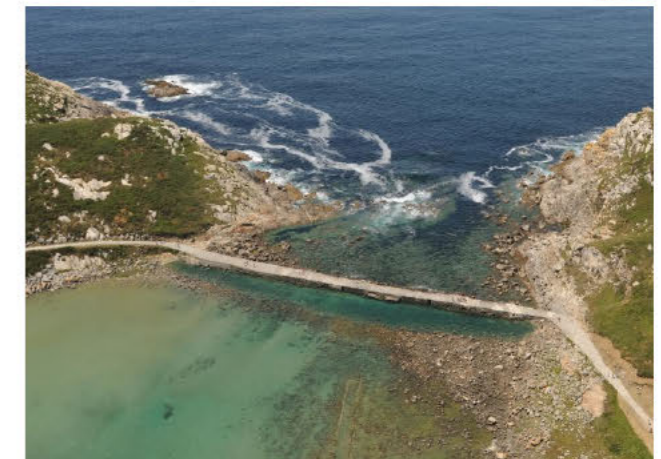
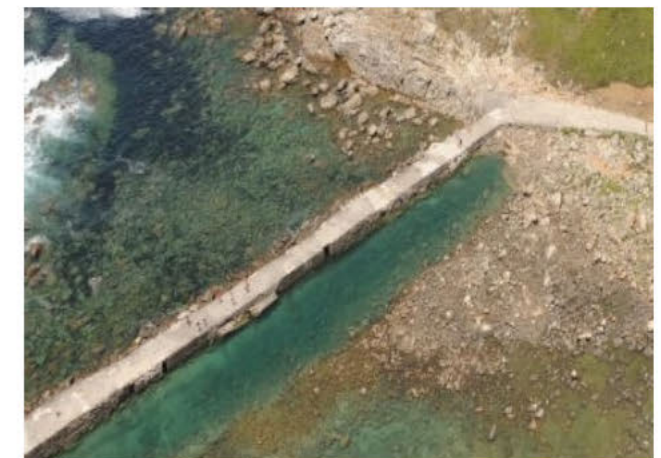
IMAXES

Conxunto formado por dúas construcións, unha delas na beira e outra con localización subacuática no medio do lago, asociadas con algunha actividade económica de pesca e marisqueo. A de emprazamento terrestre é unha construción cuadrangular da que se conserva un muro de 19 m x 70-80 cm, paralelo á costa, que sobresaia uns 50-80 cm do terreo. Segundo fotografía aérea (voo de 1972), trátase dunha estrutura rectangular de 20 x 10 m, apreciándose restos de paredes. A 75 m cara o SW, no medio do lago, obsérvase, por fotografía aérea, unha segunda construción: dous muros de 50 m de lonxitude separados uns 5 m e orientados WNW/ESE. Segundo referencias orais, tratábase dun viveiro de langosta e que, no paso entre as Illas, había unha comporta que regulaba o nivel da auga do lago.

Conxunto formado por restos dunha construción terrestre rectangular e dúas estruturas subacuáticas. Trátase dunha instalación de viveiro de marisco e langosta do século XIX, hoxe moi alterado e de difícil lectura formal.

Investigación, Valorización, Mantemento, Conservación, Consolidación, Restauración, Rehabilitación, Ampliación solo en planta, Reconstrucción excepcional

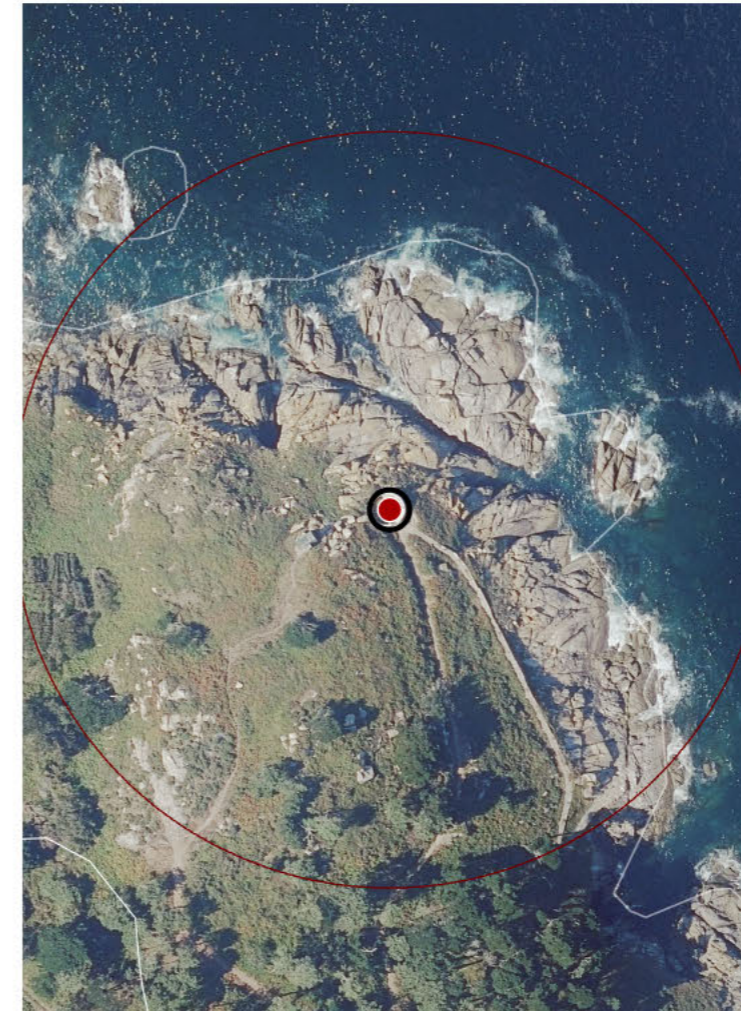
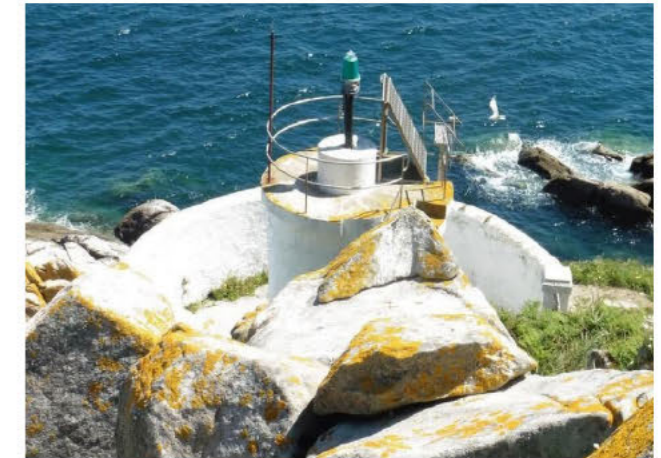
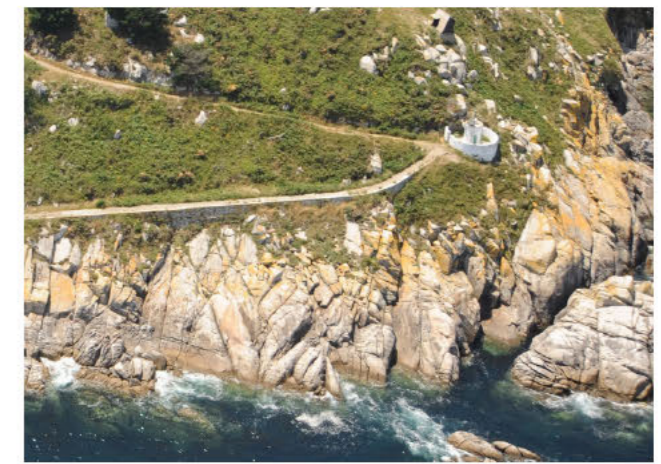
IMAXES

Faro construído en 1904 que marca a entrada Norte da Ría de Vigo xunto co Faro de Cabo Home, na península do Morrado. De planta cilíndrica, construído en morteiro e cachotería enfoscada e pintada en branco. Escalera de caracol exterior de acceso ao cumio da baliza. É alimentado por paneis solares.

O faro presenta unha torre cilíndrica de cachotería enfoscada, pintada en branco, con escalera de caracol exterior de acceso ao cumio da baliza.
