82 BAIONA

CATÁLOGO DE BENS DE VALOR CULTURAL NO LITORAL

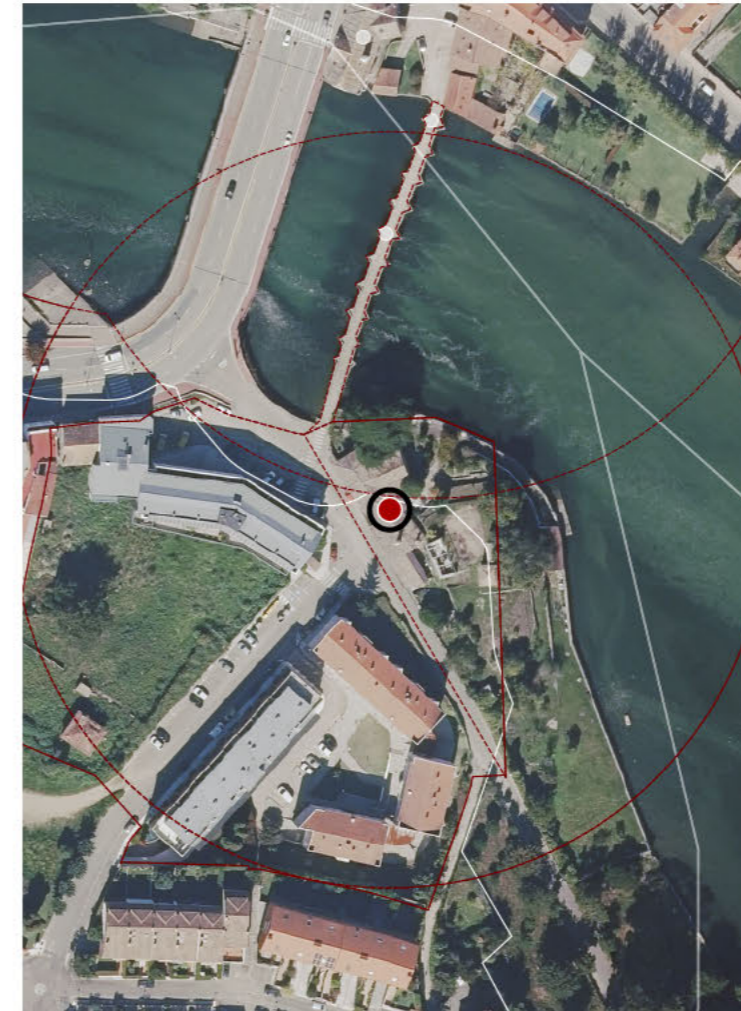
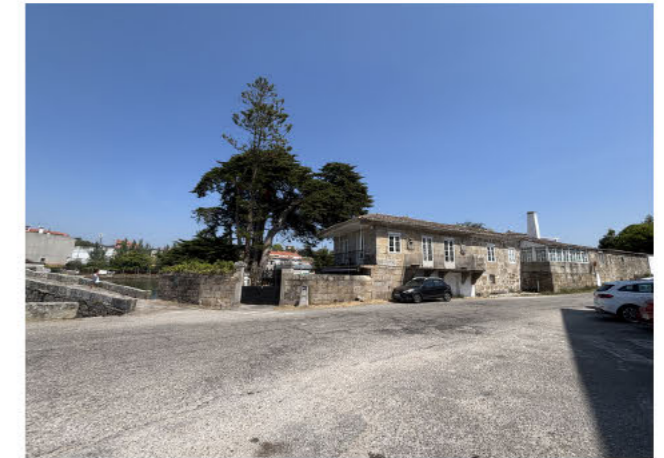
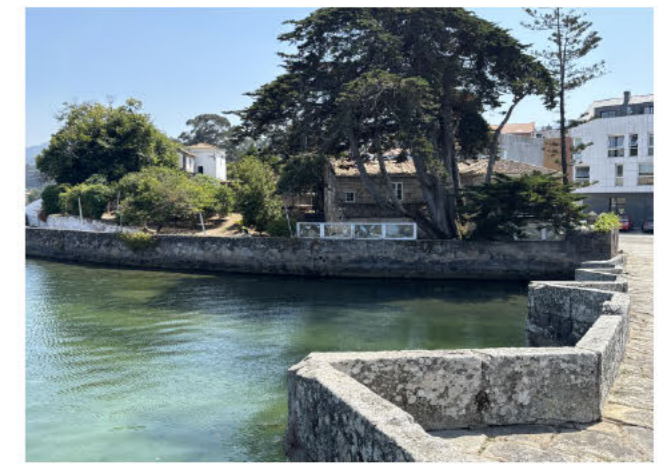
IMAXES

GRADO DE CONSERVACIÓN: DEFICIENTE

Edificación principal de planta en "L", dous niveis e cuberta a catro augas de tella cerámica. Executada en aparello granítico con balcón corrido sobre ménsulas e escudos heráldicos. Compléméntase con anexos e muros de peche.

Cómpre salientar os escudos heráldicos, a tipoloxía de pazo con balcón e galerías, a carpintaría tradicional, os muros de peche así como a súa integración paisaxística no esteiro, e a memoria cultural do territorio de Baiona.

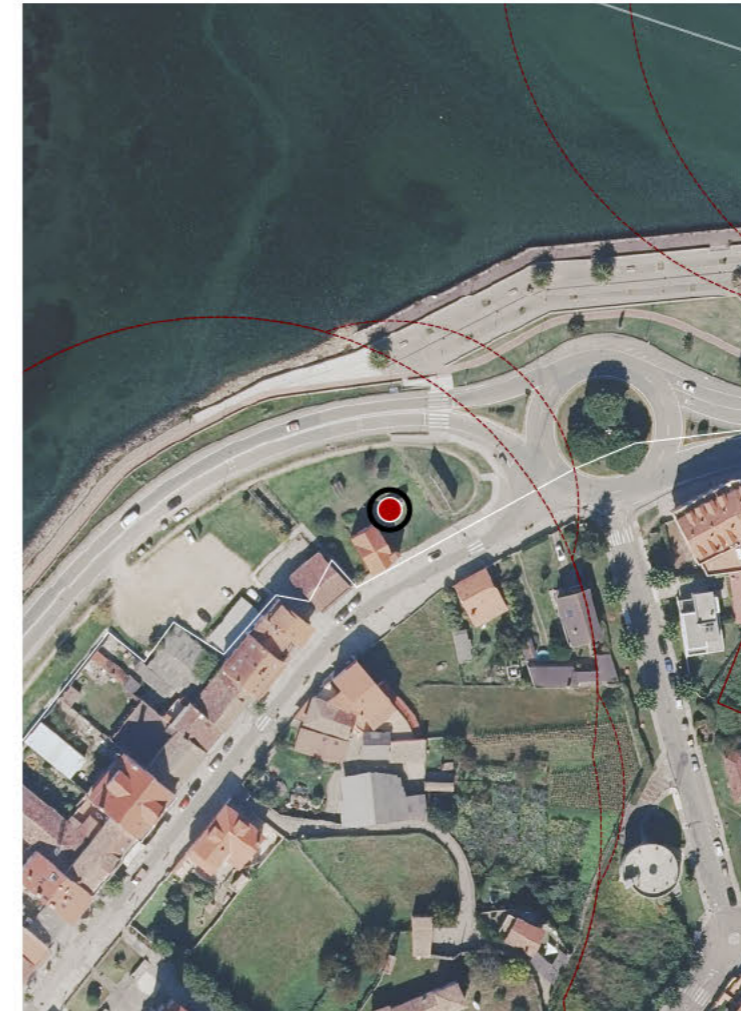
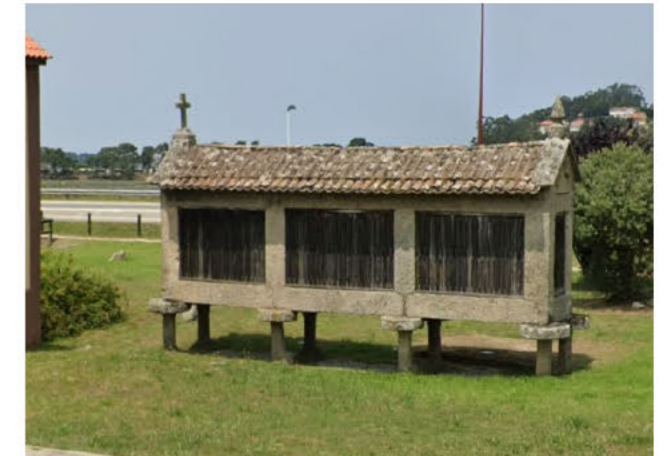
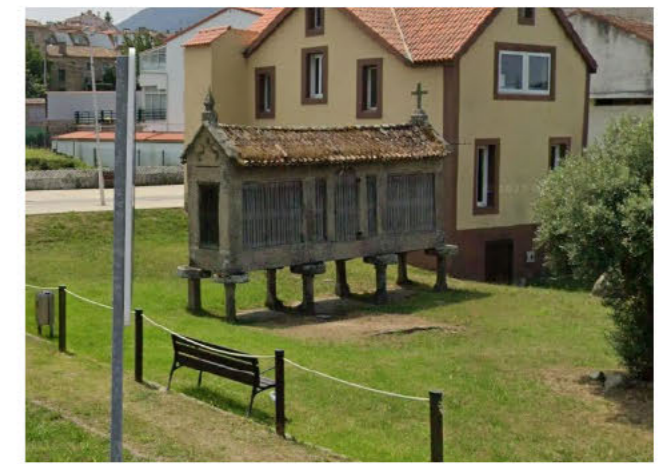
IMAXES

Hórreo tradicional de tipoloxía mixta, destinado orixinalmente á conservación e secado do gran. Mantén a súa función etnográfica e valor patrimonial, aínda que sen uso agrícola activo. Construído con muros e elementos estruturais de granito, sustentado sobre oito pés de pedra con tornarratos circulares. Os panos laterais son de madeira ventilada, conformando un volume alongado e estreito, pechado por testas de cantería con pináculos e cruz pétreo. A cuberta, a dúas augas, resolta con tella cerámica curva sobre estrutura de madeira, presenta gardaventos graníficos. Datable no século XX, inscribese na tradición construtiva rural da bisbarra do Val Miñor. O estado de conservación é aceptable, observándose patoloxías menores de erosión superficial, humidades e perda puntual de tella.

Volume alongado e estreito de planta rectangular, proporcionado en relación lonxitude-altura. Fachadas ventiladas en madeira escura. Estrutura de pés e muros de granito. Pináculos e cruz como elementos singulares.

Deberán valorizarse os pés de granito con tornarratos, as festas con pináculos e cruz, e a cuberta tradicional. Recoméndase mantemento e conservación preventiva, consolidación puntual da fábrica pétreo e restauración respectuosa.

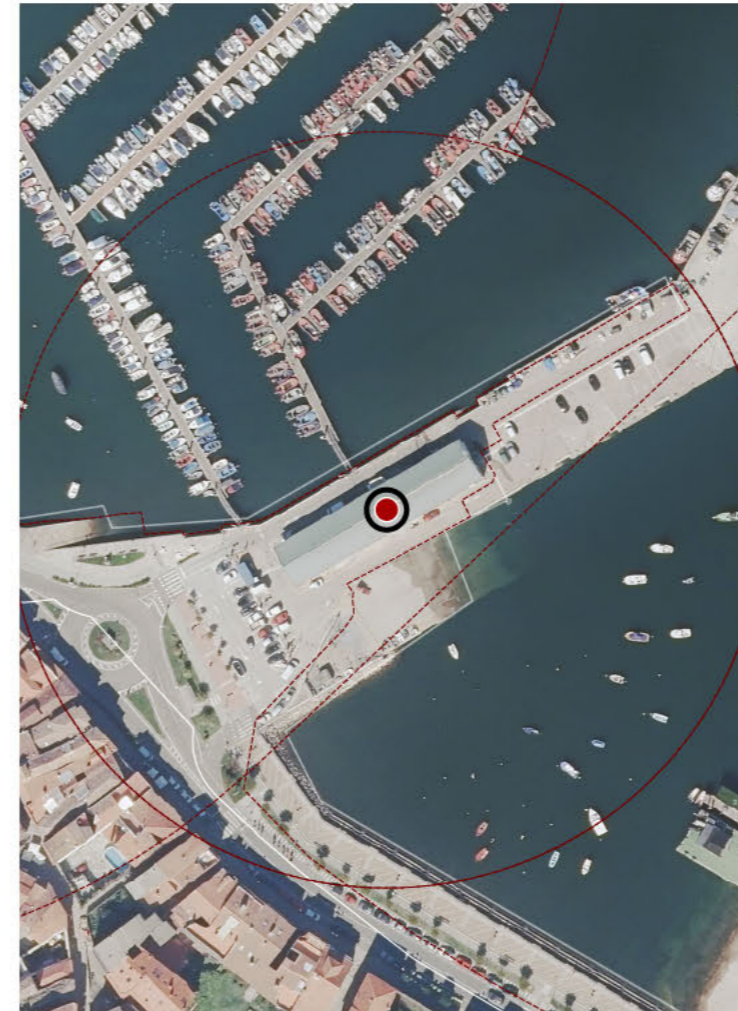
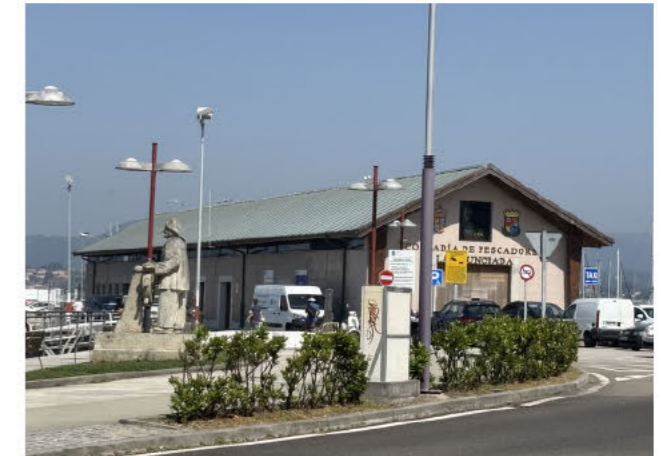
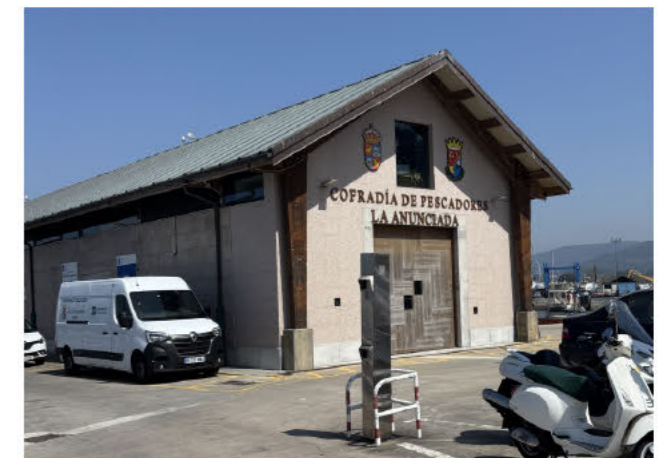
IMAXES

Edificio contemporáneo de planta rectangular, cuberta a dúas augas e muros de granito, con estrutura de madeira vista. Deseño funcional orientado á poxa e almacenaxe de peixe. Integra tamén oficinas e dependencias administrativas.

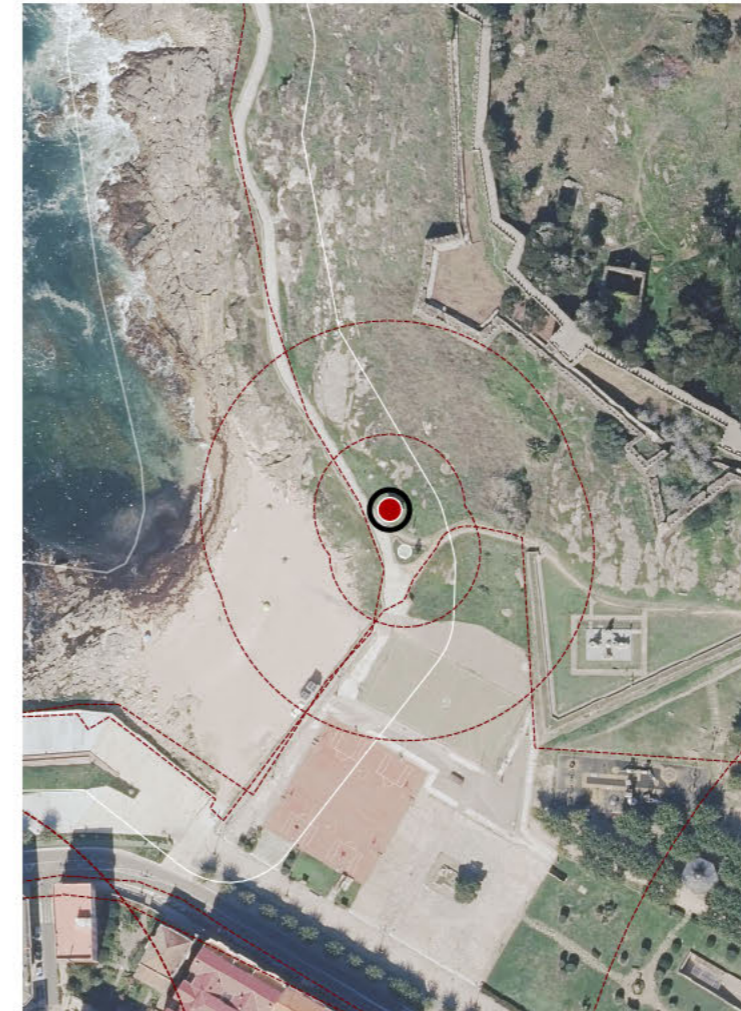
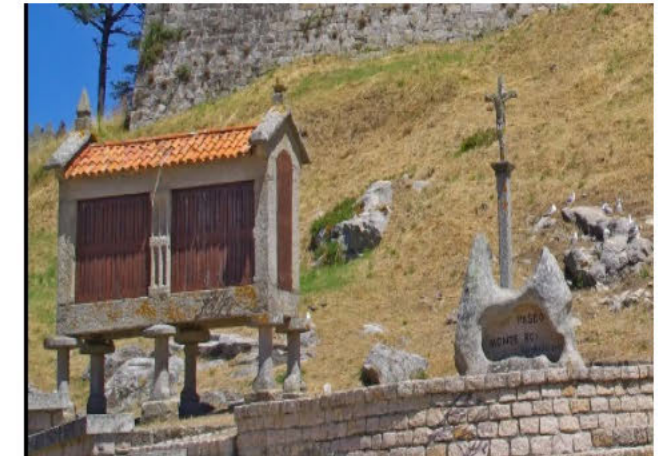
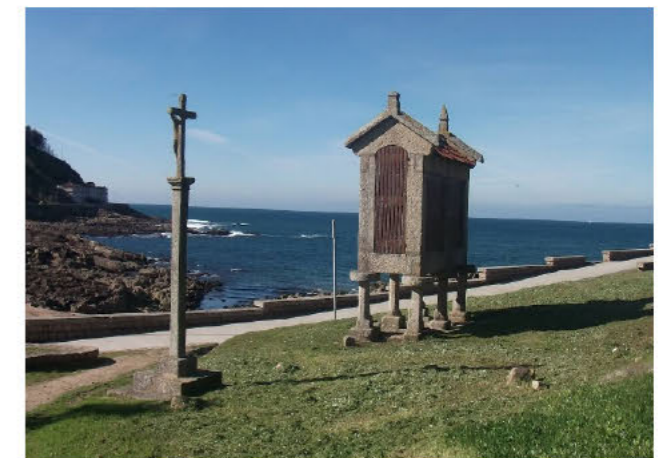
IMAXES

Hórreo tradicional de tipoloxía atlántica, destinado orixariamente ao almacenamento e secado de gran, actualmente sen uso funcional definido e integrado como elemento etnográfico no paseo público de Monte Boi. A fábrica é de cachotaría e perpiaño de granito, sustentada sobre seis pés con tornarratos circulares do mesmo material. Os panos laterais e frontais son de madeira ventilada mediante ripado vertical. A cuberta é a dúas augas con tella cerámica curva e gardaventos de pedra rematados en pináculos. O conxunto presenta proporcións equilibradas e volumetría compacta. Datable no século XX, insíbese na tipoloxía patrimonial propia da costa sur. O estado de conservación é bo, con lixeiro desgaste superficial, pequenas fendas no granito e perda parcial do tratamento protector da madeira.

Volumetría prismática, planta rectangular e unha soa altura, proporcións verticais equilibradas. Fachada en pedra vista e madeira sen revestimento, cromatismo pétreo. Estrutura portante de pés graníticos. Pináculos e cruz.

Debe poñerse en valor a estrutura pétreo, os tornarratos e a cuberta. Recomendase conservación e mantemento preventivo, control de humidades e restauración puntual da madeira.

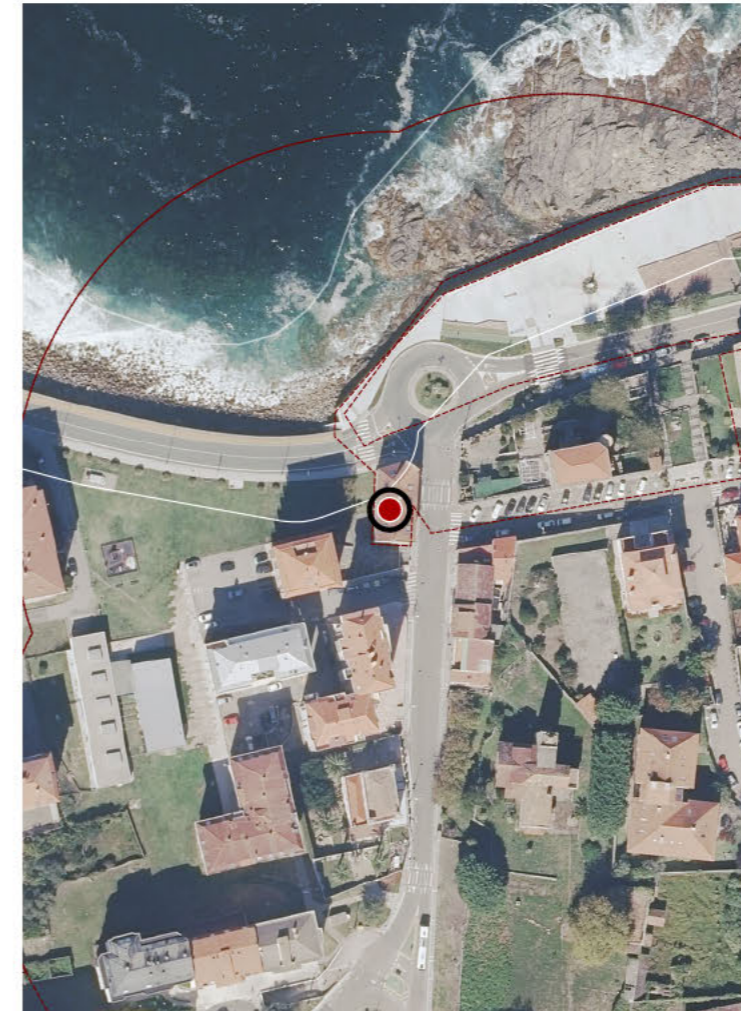
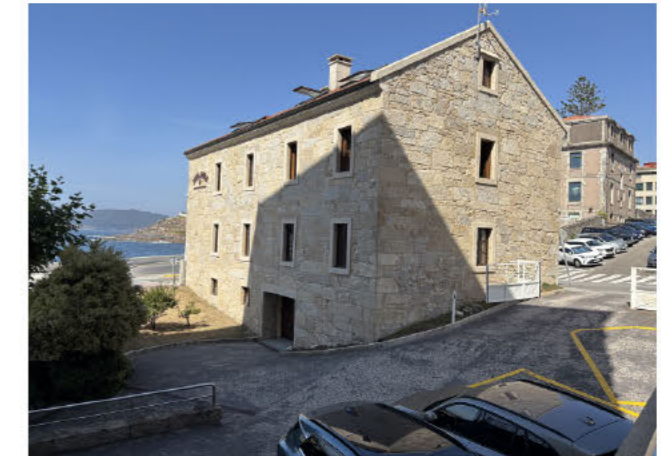
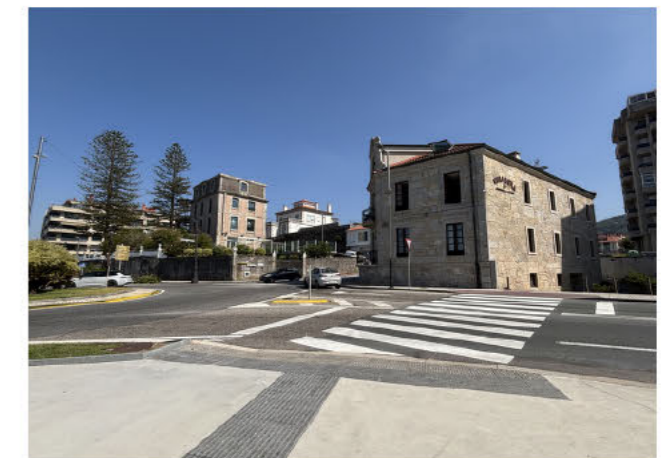
IMAXES

Inmovible exento de planta rectangular, executada en cachotería de granito con esquinas e elementos estruturais en cantería. Conta con dous niveis e cuberta a dúas augas en tella cerámica. Rehabilitado integralmente en 2008.

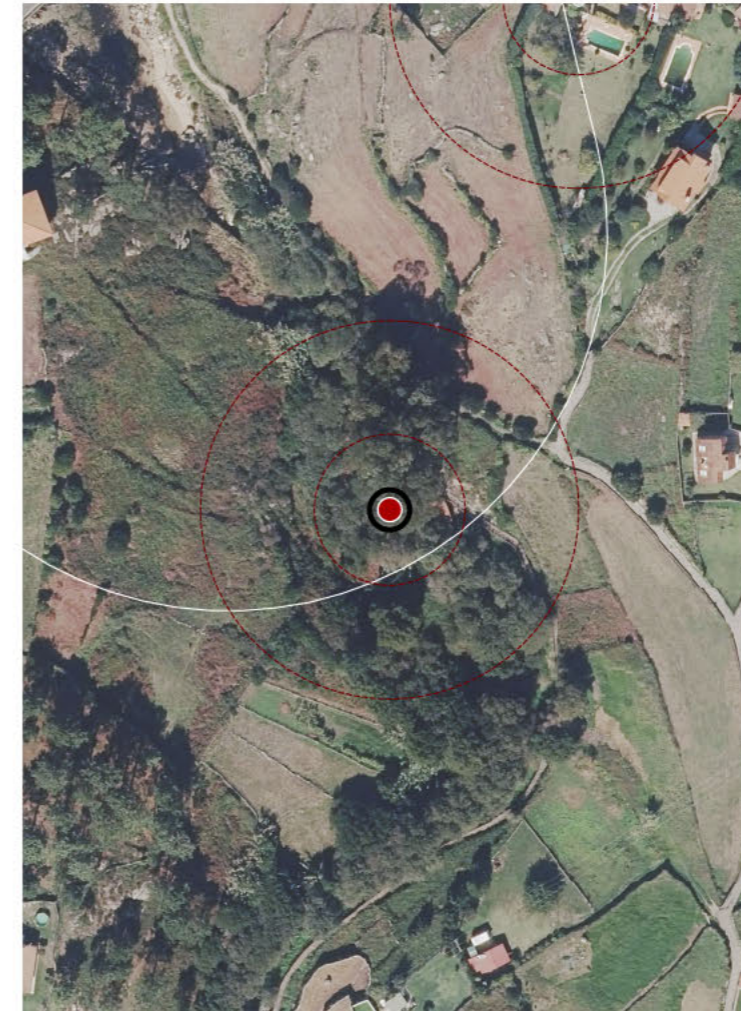
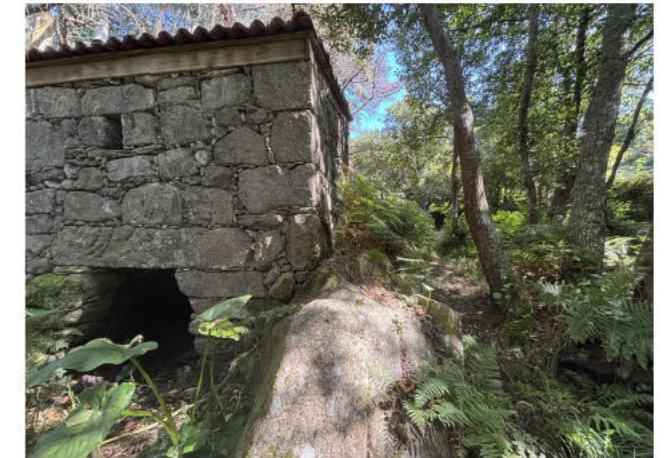
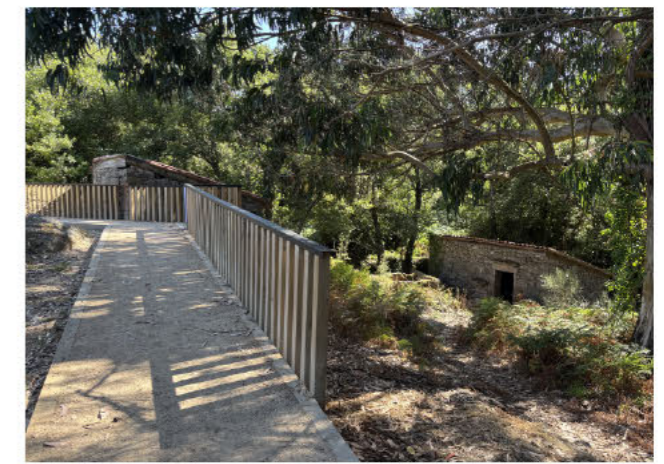
IMAXES

Grupo de tres pequenos muiños hidráulicos de planta rectangular, executados en cachotaría de granito de tamaño irregular, con cuberta a dúas augas de tella cerámica curva. O sistema hidráulico asociado componse dunha levada e canle de derivación que aproveitaba o curso natural do regato para mover as moas, hoxe en desuso. As construcións presentan boa estabilidade estrutural, manténdose en condicións óptimas, aínda que con perdas puntuais de carpinterías e elementos menores. A súa tipoloxía responde ao modelo tradicional galego de muiño de regato, constitúe un testemuño do patrimonio agroproductivo e representa un valor cultural, ambiental e paisaxístico de especial relevancia.

Edificación en cachotaría granítica de planta rectangular, cuberta a dúas augas en tella curva. Mantén muros portantes en bo estado, ocós mínimos e tipoloxía propia dos muiños tradicionais de regato da comarca.

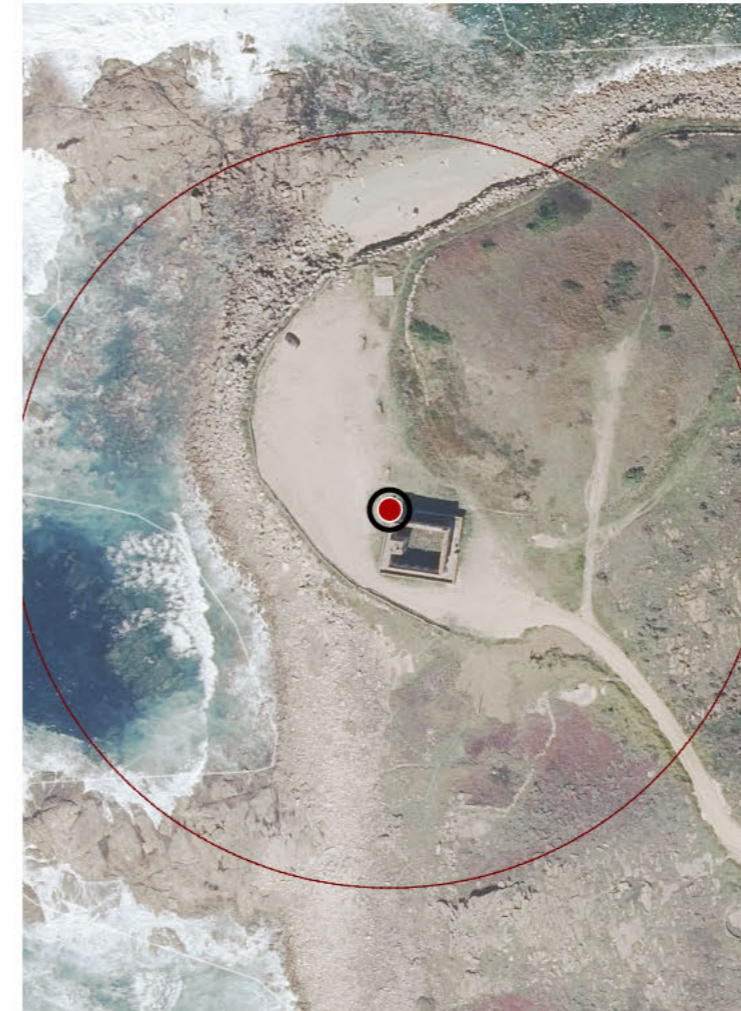
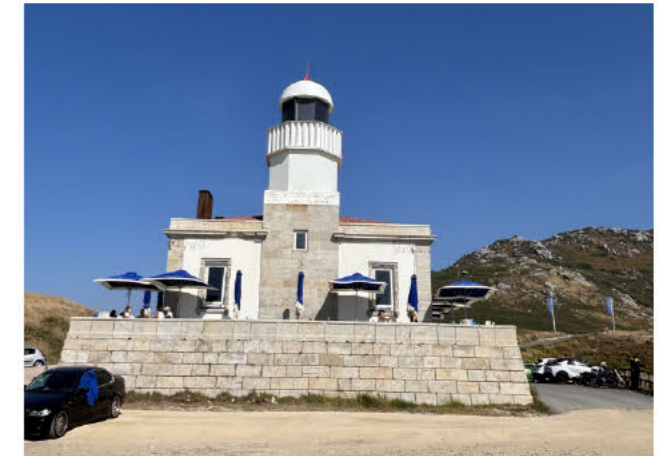
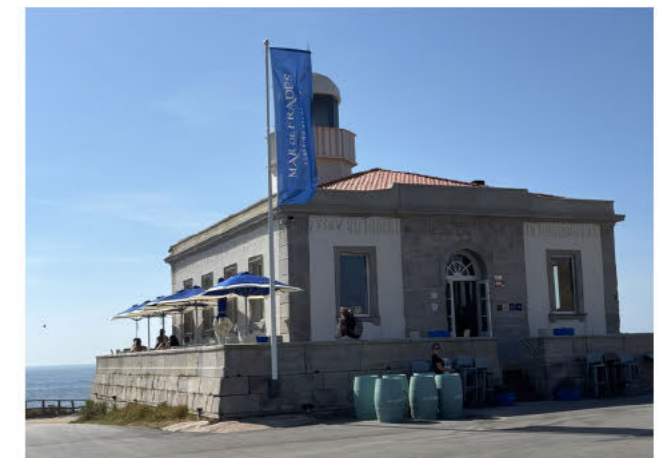
IMAXES

O antigo faro de Cabo Silleiro, coñecido como "Faro Pequeno", é unha edificación de planta cadrada en cantería granítica, erguida sobre un plinto pétreo cun acceso mediante escaleiras. Construído en 1866, permaneceu en funcionamento ata 1924, cando se inaugurou o novo faro situado a maior cota. A estrutura orixinal compúñase dun corpo principal e torre cilíndrica de sinais, integrándose de forma sobranceira no perfil costeiro. Tras a súa desactivación quedou sen uso, experimentando un proceso de deterioro progresivo ata a súa rehabilitación en 2024. Constitúe un fito arquitectónico e paisaxístico de primeiro nivel, asociado á memoria marítima e á identidade cultural da contorna atlántica de Baiona.
